「最終補綴と咬合調整 (2)」

GPのための1ピースAQB講座 ● その18

日本先進インプラント医療学会副理事長  
杵渕 孝雄 先生

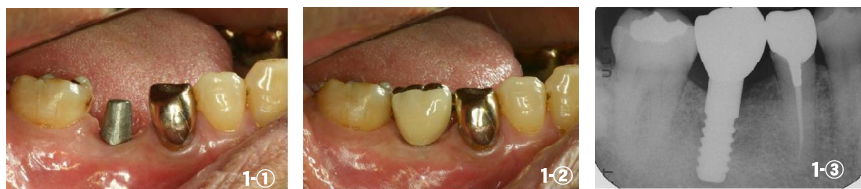
症例1■6 部に5LMを植立し、歯冠高径の大きな単冠で、良好に経過している症例

【1-1②③】2008/06/25 6 部に硬レ前装合金冠装着。【1-4⑤】2010/06/28 2Y2M 歯冠高径が高く、清掃性がよいため、経過良好

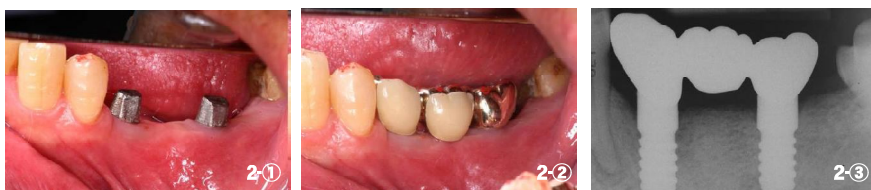
症例2■ 57支台(3MS)のブリッジの 5部支台を近心豊隆させて 4とコンタクトさせた症例

【2-1②③】2008/12/09 硬レ前装合金ブリッジ装着。4とコンタクトさせているが、歯冠高径があるので、口腔清掃性は良い。また、ブリッジであるため、5の近心を多少豊隆させても咬合性外傷に対して抵抗性がある。といいつても、45間のデンタルフロスは欠かせない。【2-4⑤】2010/04/07 健全に経過している。

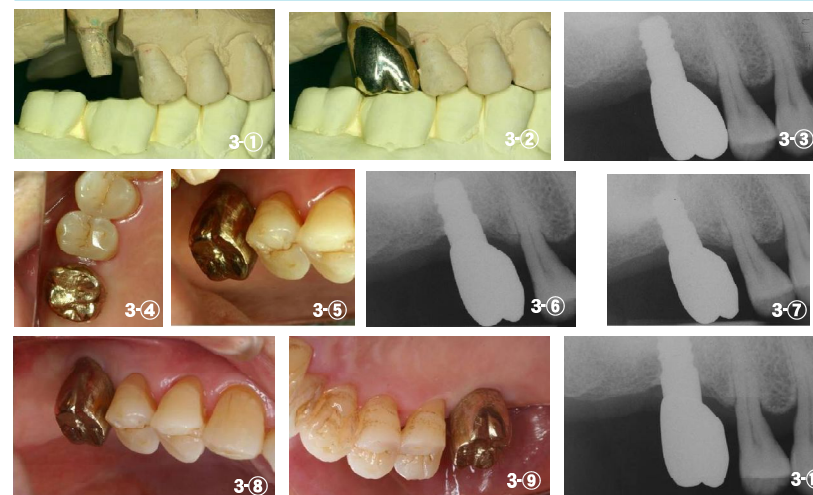
症例3■6 (5SM)近心面の歯冠形態修正で歯間離開させて、口腔清掃性を改善し、部分的インプラント周囲炎を安定化させた症例

【3-1②③】2005/07/06 合金冠装着。5-3 が近心傾斜しているため、6 の近心はかなりover contour にならざるを得なかった。【3-4⑤⑥】2007/01/31 1Y9M後、近心ポケットが深くなり排膿もみられたため、近心の歯冠削合形態修正を行なって歯間離開させ、歯ブラシを入れやすした。【3-7】2007/05/23 歯冠形態修正後4M後、骨は安定し排膿も止まった。【3-8⑨⑩】2010/03/17 歯冠形態修正後3Y2M後、排膿もなく骨も安定している。

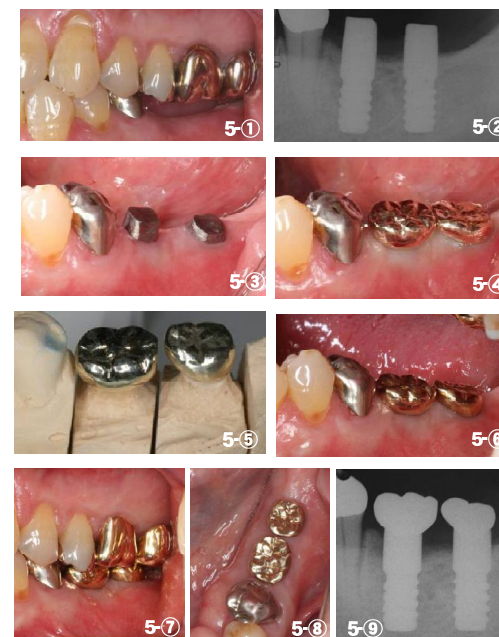
症例5■ 対合歯とのクリアランスが小さく、支台の背も低いものでは、無理なover contourによる冠のコンタクトは危険

【5-1②】2009/07/22 67部に5MSを植立し、対合歯との1mmのクリアランスを確保するため、支台部を削合。【5-3④⑤】2009/12/09 「67合金冠の試適時。元もと「5」とは歯間離開で、「67」間はコンタクトする予定で補綴物を作っていたが、試適時に無理があることが判り、装着前にコンタクト部を削合離開させ歯冠形態修正してから装着した。【5-6⑦⑧⑨】2009/12/16 咬合調整時 対合歯とのクリアランスが少ない場合は、この程度の近遠心径の冠が安全なように思う。
