Series of  
Simple Implant  
AQB新聞  
連続紙上講座

GPのための1ピースAQB講座 ●その19

「最終補綴と咬合調整」(3)

日本先進インプラント医療学会副理事長  
杵渕 孝雄 先生

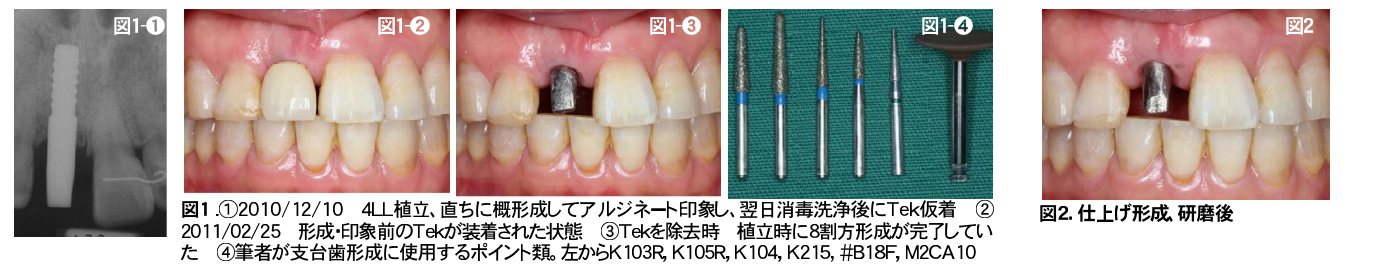
症例 1 ■45歳女性 1|欠損の形成・印象例

図1. ①2010/12/10 4LL植立、直ちに概形成してアルジネット印象し、翌日消毒洗浄後にTek仮着 ②2011/02/25 形成・印象前のTekが装着された状態 ③Tekを除去時 植立時に8割方形成が完了していた ④筆者が支台歯形成に使用するポイント類。左からK103R、K105R、K104、K215、#B18F、M2CA10

前歯・小臼歯部で既に概形成をしてTekが入っている場合は、Tekを壊さないように除去してから続きの形成ということになり、また臼歯部で植立後に支台のままのものは、はじめからの形成となる。まず概形成として支台歯の歯軸補正とクリアランスの形成ということになるが、参考までに筆者が使用するダイヤモンドポイントは、ケーオーデンタルK103R(支台が長いものではK105R、隣在歯とのスペースが狭い場合はK104)である。次に天然歯の支台歯形成と同様、近遠心の形成に移るが、ライトシャンファア用のK215や仕上げ研磨用GCスムースカット#B18Fを使用して歯肉縁下0.5～0.8mmまで形成している。最後に近遠心面の歯肉縁下から唇・頬側面に徐々に、スムースカット#B18Fの研磨用ポイントをずらしながら、唇・頬側面を歯肉縁下0.5mmくらいの深さまでストレートに形成する。舌・口蓋側は審美領域ではないので唇・頬側面からやや浅目にずらしながら歯肉縁下0.2～0.3mmくらいの深さで形成する。最後に研磨用シリコンポイントを使用するが、筆者は松風シリコンポイントM2CA10(金属中仕上用)を使用している(図1)。なお、天然歯の場合も同様である

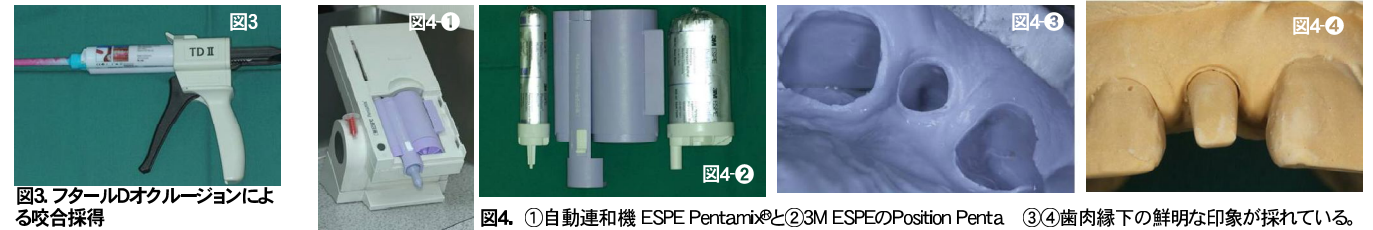
図4. ①自動連和機 ESPE Pentamix®と②3M ESPEのPosition Penta ③④歯肉縁下の鮮明な印象が採れている。

印象材は以前はシリコン印象材のヘビーとインジェクションの2回法の印象採得を行っていたが、10年以上前から筆者の技工所の薦めで、シリコン印象材自動連和機を使ったシリコン1回法の印象採得をしている。適度の流動性で細部の再現性も優れ、印象変形も少なく、愛用している。自動連和機はESPE Pentamix®, シリコン印象材は3M ESPEのPosition Penta(白水貿易)で、ビニルポリシロキサンのベースペースト(太いチューブ)とキャタリストペースト(細いチューブ)から成り、連和機

の先端に付けるキミシンチップで攪拌されて連和された状態で印象材が出てくるので、それを注入器と三金印象用トレーの両方に盛って、支台歯周囲に注入器で印象材を注入してから、トレー印象を実施している(図4)。

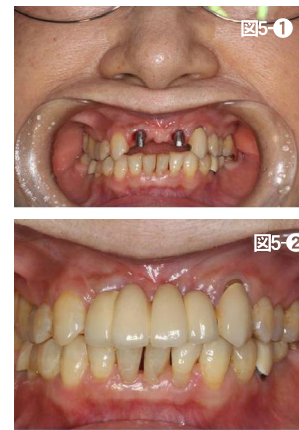
症例 2 ■68歳女性 2+2欠損症例

図5. 顔の正中線を写し込んだ病態写真  
①下顎前歯のほとんどの歯が左に傾斜しているため、2|2支台のAQB-Brの歯軸は顔面の正中線を写し込んだ写真のみに頼りになる  
②下顎歯軸に惑わされることなく、正しい歯軸でBrが修復できた。

印象採得、咬合採得が終了したら、技工所に届ける病態写真を撮ろう。一般に人工歯のシェードテイキングに利用されることもあるが、もっと大切なことは咬合採得だけでは咬合器への正確なマウントが困難な場合も多く、口腔内のバットの参考として病態写真が重要であることが多い。また特に有用なのが前歯部補綴時の顔の正中線を写真で描出できることである。残存歯の個々の歯が、それぞれ勝手な方向に近遠心傾斜している場合、写真による顔の正中線から補綴する口腔内の正中線や歯軸を判断するしかないからである。その場合はアングルワイダーを付けて咬合位で下顔面が撮影されている必要がある(図5)。この様に技工指示書を補足する意味で病態写真はさきわめて重要である。10年以上前はスライド撮影だったので、スライドができて来るまで待たなければならなかったが、今は撮影した写真をJPG形式
