Series of  
Simple Implant  
AQB新聞  
連続紙上講座

GPのための1ピースAQB講座 ●その21

「最終補綴と咬合調整」(5)

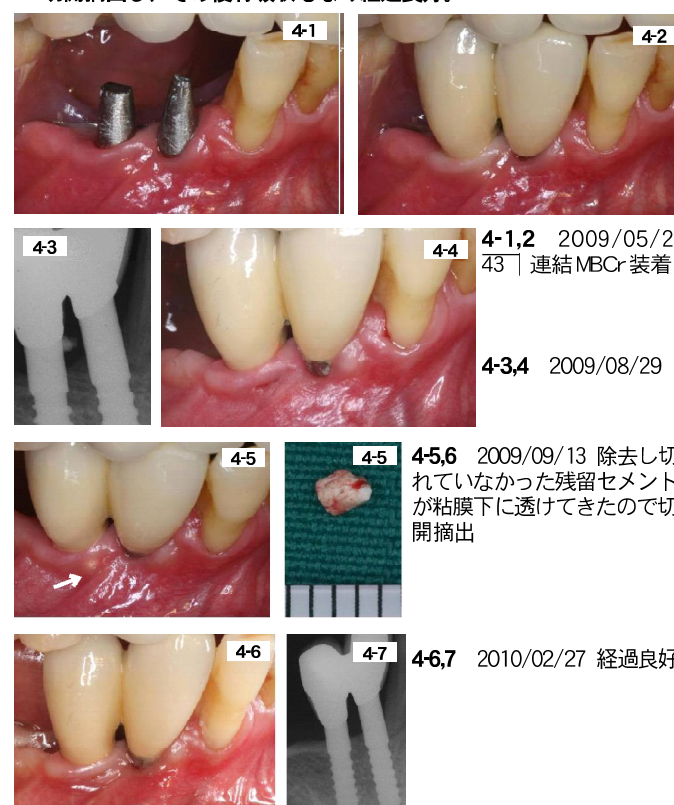
図3 無症状で経過し6年後に除去された例

1 | MBCrのインプラント歯周ポケット内から6年目に除去されたセメント塊。この症例では口腔清掃が良く、歯周組織の抵抗力もあるため、無症状で経過していた。除去後も骨吸収などみられない。

い患者では、周囲粘膜の炎症、ポケットの深化、同部の骨吸収などみられず、数年間見かけ上健康な状態を維持することもある(図3)。しかし、いずれそれらの炎症所見が徐々に明瞭化してくるので、その場合はセメント残留を疑って、FOp(歯肉剥離掻爬術)を実施することをお薦めしたい(図4)。残留セメントの有無にかかわらず、ポケットの深化を放置すると、慢性インプラント周囲炎はさらに広範囲に進むことになり好ましくない。単純に植立術中の外科的侵襲により歯槽頂部のすり鉢状骨吸収が相当量に起こり、それに伴い歯周ポケットの深化が起きることもあり、また残留セメントではなく、小腐骨片などがインプラント周囲に残留して同部に局限し
